Focke-Wulf
Flugzeugbau
G.m.b.H.
Bremen

Flugbericht Fw 190/160420 A-5 G-3

Zustand: Motor BMW 801 D-2/309882
A-5/ G-3-Serienmaschine mit Fw-Trägern.
ETC 501 unter dem Rumpf.
Feste Radklappen.
Bewaffnung: 2 MG 151 ohne Munition.
B 1-Zusatzbehälter-Attrappen unter den Flächen.
(Fw-Träger abgebaut)

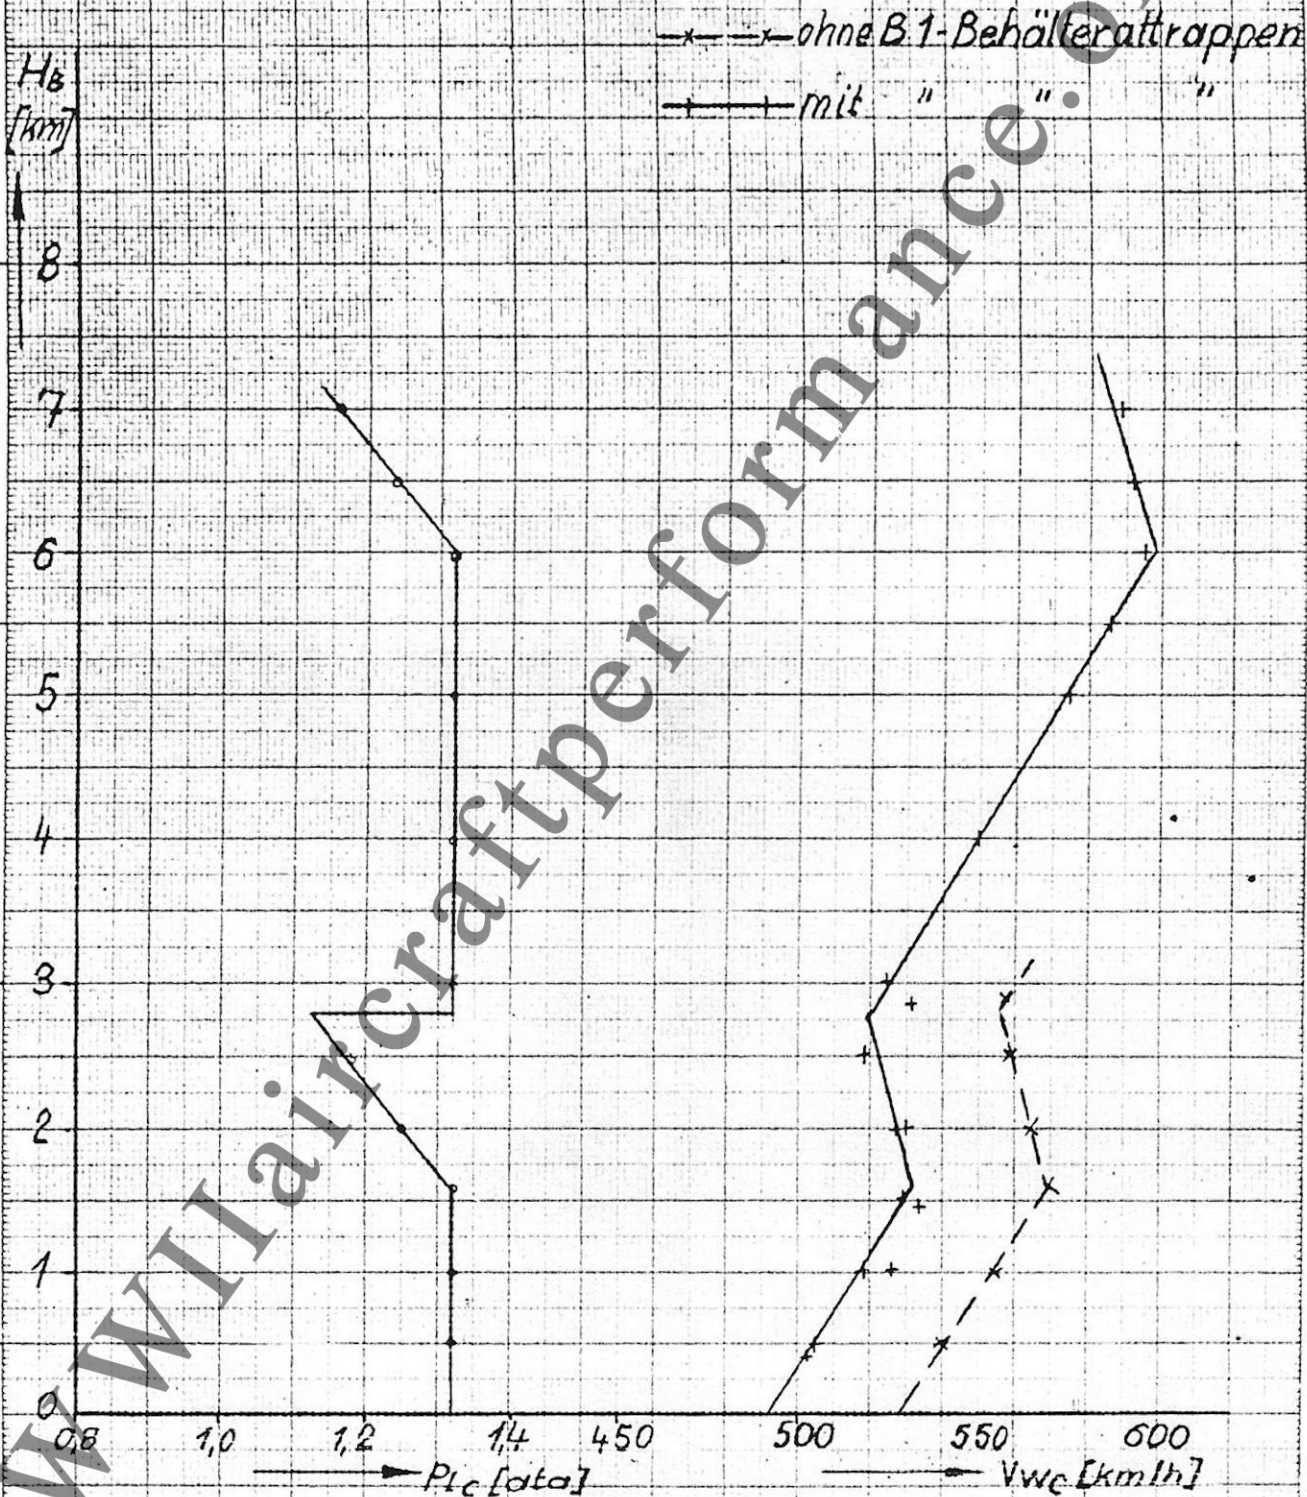
Horizontalgeschwindigkeiten
Kampfleistung $n=2400 \text{ u/min}$

2. Wie aus dem Vergleich der im Kurvenblatt dargestellten Geschwindigkeitsverläufe mit bzw. ohne Zusatzbehälter hervorgeht, be-

trägt der Verlust an Horizontalgeschwindigkeit bei Kampfleistung 35 ./. 37 km/h. Eine Staudrückeichung würde nicht erfolgen. Der Fahrtmesserfehler dürfte jedoch nicht gross sein, da die ohne Behälter ermittelten Geschwindigkeiten den Serienwerten entsprechen.
