Focke-Wulf
Flugzeugbau
G.m.b.H.
Bremen

Flugbericht Fw 190/410253

Fw/FB Fw 190-410253 (1)
Geheim!

Mustererprobung:

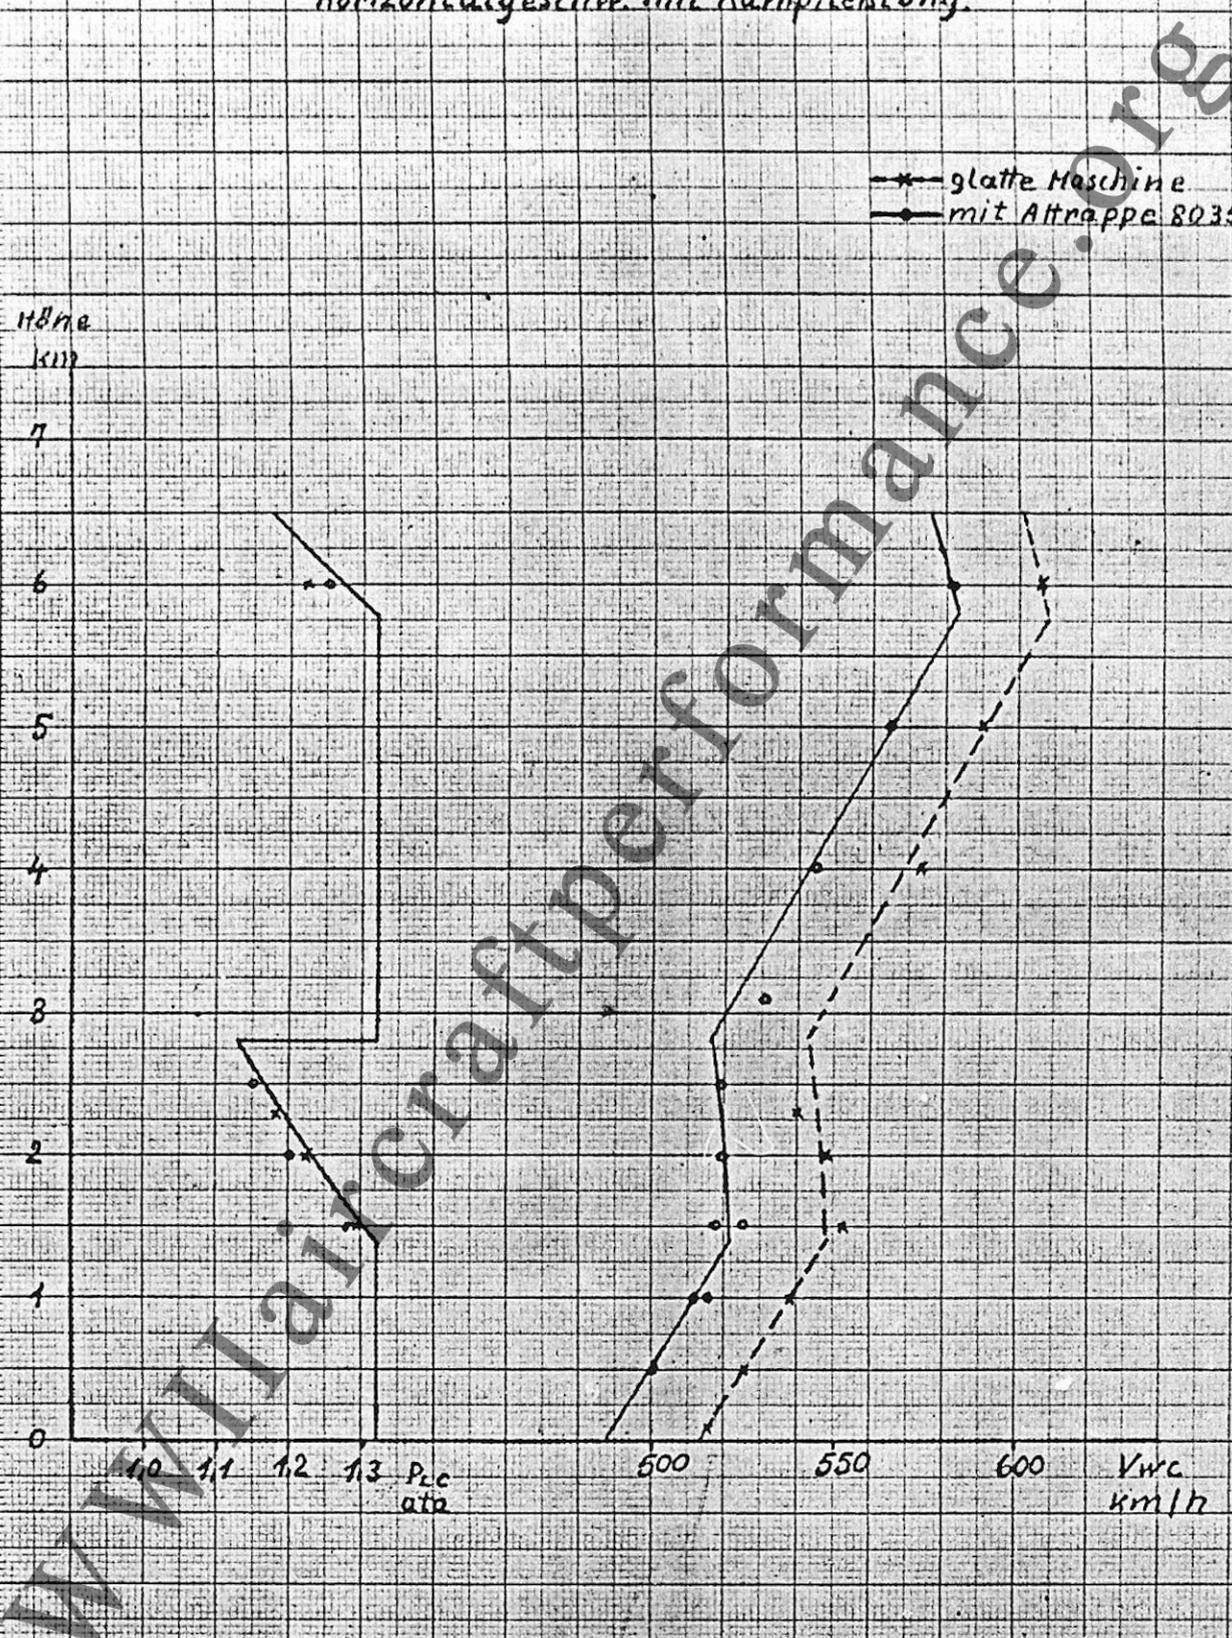
Horizontalgeschw. mit Kampfleistung.

1. Durch die Ladeluftkühlerattrappen für das Triebwerk 8035 tritt, wie ein Vergleich der im Kurvenblatt dargestellten Geschwindigkeitsverläufe über der Höhe zeigt, ein Horizontalgeschwindigkeitsverlust von ~ 25 km/h auf. Hierbei waren die Ladeluftkühlerklappen ~ 100 mm geöffnet und die Motorspreizklappen auf einen geringen Öffnungswinkel festgesetzt. Allgemein war die Attrappe bei der Anlieferung viel zu weich, um einwandfreie Werte und Flugeigenschaften ermitteln zu können, mussten erst wesentliche Verstärkungen, insbesondere der Hinterkanten durchgeführt werden.
