Eingang: EZV 2/2
(Kameraprobung der erhöhten Motorleistung
mit 0 3-Summe) an SOL B in Nr 190.
(G. Schönbacher, Schiffsgericht)

Zusammenfassung.

Erh. Notleistung 801 D 2
in FW 190

Teilber. 34
Erpr.Nr. 2581
Kurven-Blatt 2

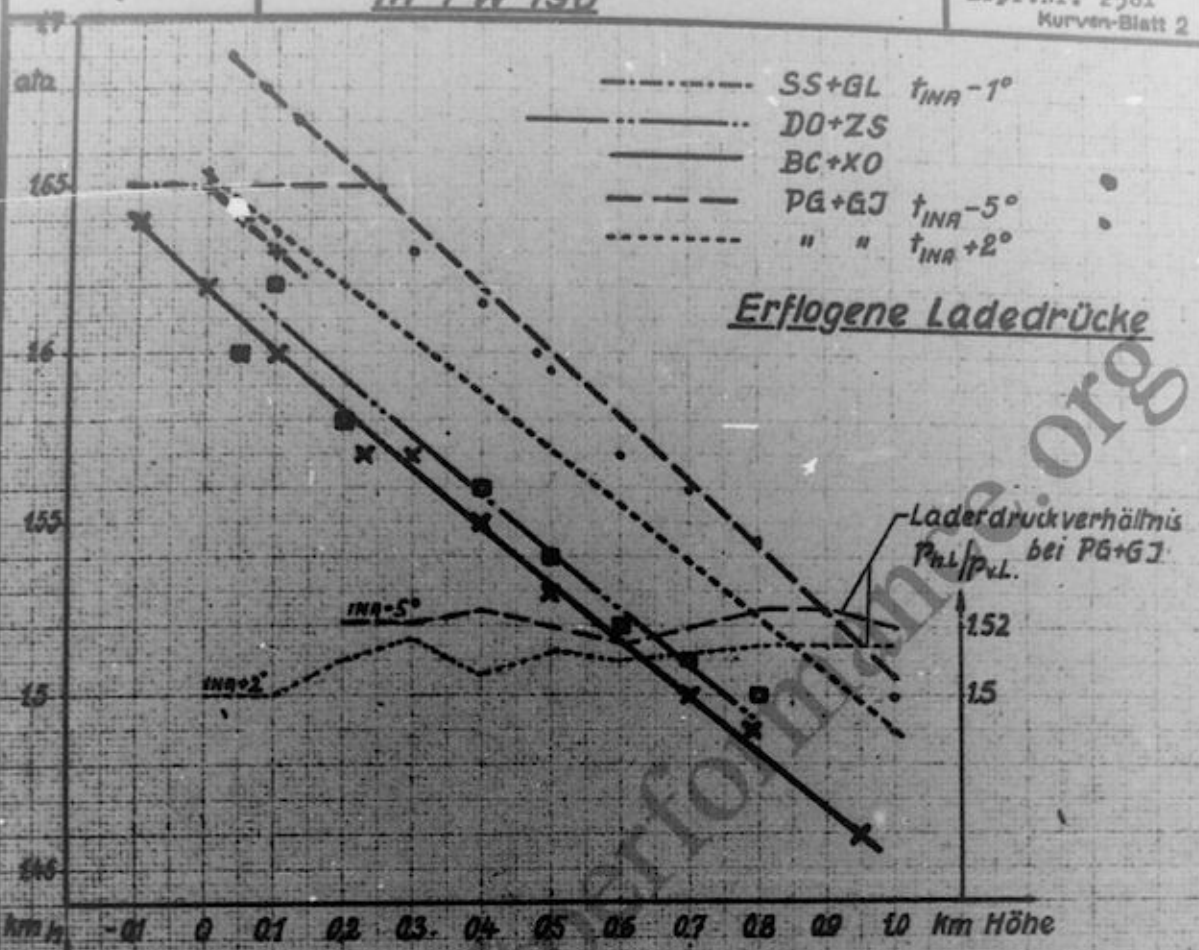
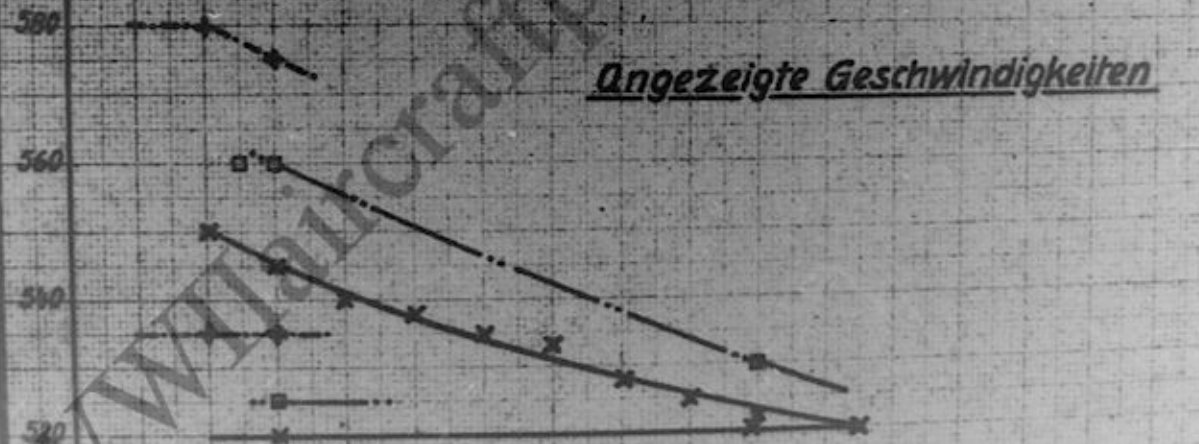
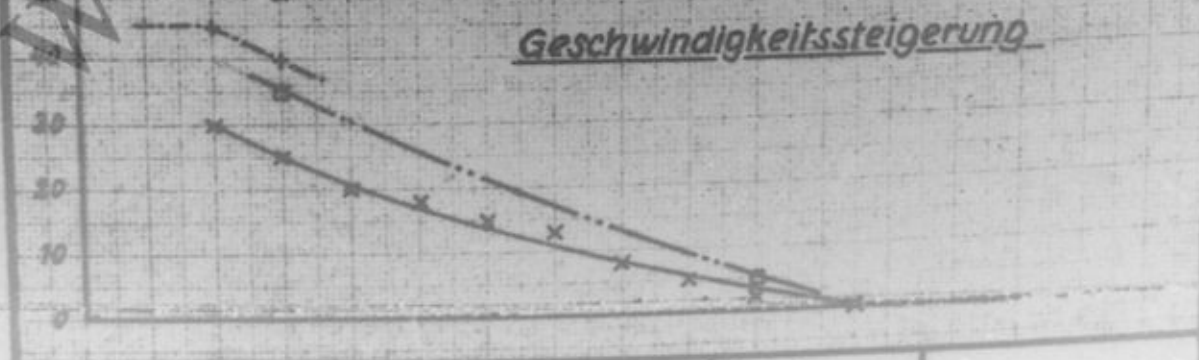
Die erfolgten Volldruckhöhen für 1,65 ata und 2700 U/min bei Bodenladerbetrieb sind bei den einzelnen Motoren sehr verschieden; sie liegen zwischen 250 m INA und etwa 150 m unter 0 m (siehe Kurvenblatt 1 und 2). Die Ursache hierfür konnte nicht einwandfrei geklärt werden, liegt aber wahrscheinlich an den bei den einzelnen Motoren verschiedenen hohen Lader-Spaltverlusten. Zur Feststellung, ob unvollständige Drosselöffnung die Ursache hierfür bildet, wurden die Öffnungswinkel der Drosselklappen in Stellung voll auf am Stand nachgeprüft und für in Ordnung befunden.

Der Einfluß der Außenluft- und damit der Ansauglufttemperatur auf das Ladedruckverhältnis und damit auf den erreichbaren Ladedruck wurde am Motor in der PG+GJ festgestellt (siehe Kurvenblatt 2).
