Reparatur-Anweisung 2.NachtragNr. 191/345

Baumuster
DB 605 AB,
ASB, DB

Leistungssteigerung am DB 605.

Anderungszustand vom 1.III.45.

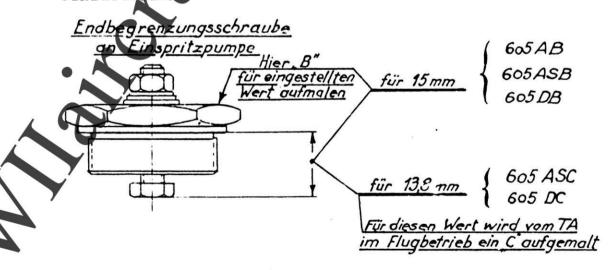
Die auf Seite 7 der Anweisung 191/1144 angegebenen Einstellmaße für die Rettanschlagschrauben werden geändert. Falls also Einspritzpumpen nicht auf max. Fördermenge geprüft werden köhnen, sind die Schrauben wie skizziert einzustellen.

Die Umstellung des Höhensatzes ist jedoch unverändert; hierfür gelten nach wie vor die in der Anweisung genachten angaben.

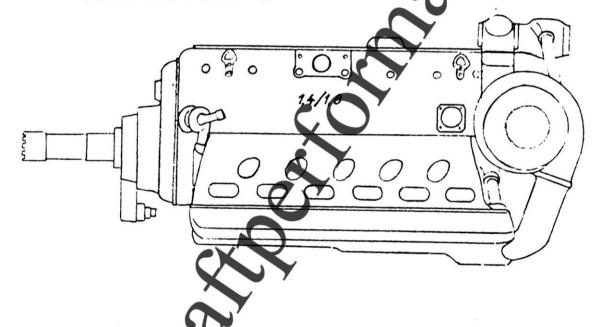
Auf dem Kurbelgehäuse linke Seite in Flugrichtung wird eine Aufschrift "1,4/1,8" in blauer Ferbe angebracht.
Größe der Zahlen: 50 mm.

Diese Kennzeichnung ist an allen Reparatur-Motoren mit der neuen Lededruckeinstellung künftig anzubringen. Noch nicht beschriftete Motoren werden im Flugbetrieb vom Technischen Aussendienst gekennzeichnet.
