Focke-Wulf  
Flugzeugbau  
G. m. b. H.  
Bremen

Flugbericht Nr. 1  
2. - 6. Flug

Fw 190  
0816 A-5/U-3

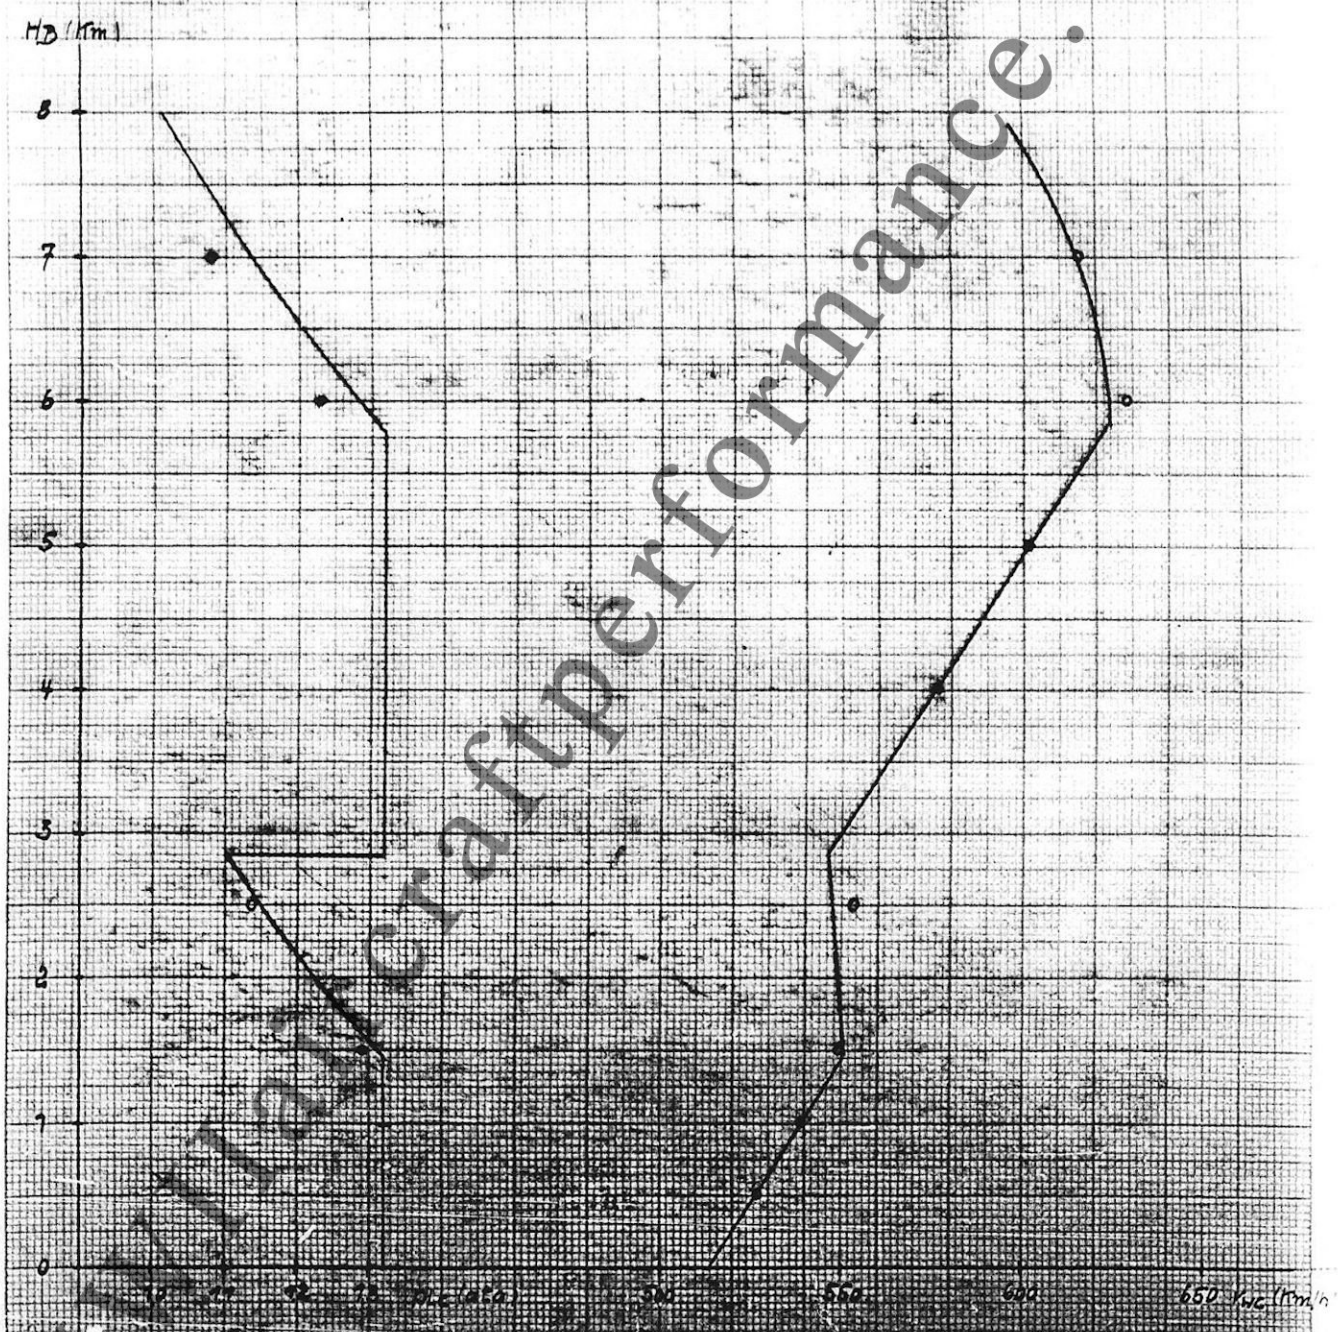
# FW 190 Werk-Nr: 816.

1, 2) Die bis 7000 m Höhe mit Kampfleistung ermittelten Horizontalgeschwindigkeiten sind unter Berücksichtigung des Fahrtmesserfehlers aufgetragen und können dem beiliegenden Kurvenblatt entnommen werden.

Verglichen mit den Werten der A5-Serie (2 MG 151 + 2 MG 17) sind die Geschwindigkeiten der 816 im gesamten Bereich um ~ 15 km/h geringer. Von diesem Verlust sind etwa 5 km/h auf die 2 zusätzlichen MG 151 Läufe und ~ 10 km/h auf die für den Einbau des MG 131 geänderten Klappe vor Windschutz zurückzuführen (vergl. Flugbericht Fw 190/861 mit 2 MG 17 + 4 MG 151).

Geschwindigkeitsleistungen mit Kampfleistung  $n = 2400 \text{ U/min}$   
4 MG 157, 2 MG 137 (Ausstrichöffnungen abgedeckt).
