Focke-Wulf  
Flugzeugbau  
G.m.b.H.  
Bremen

Flugbericht Fw 190/160420 SV

Nr. 2

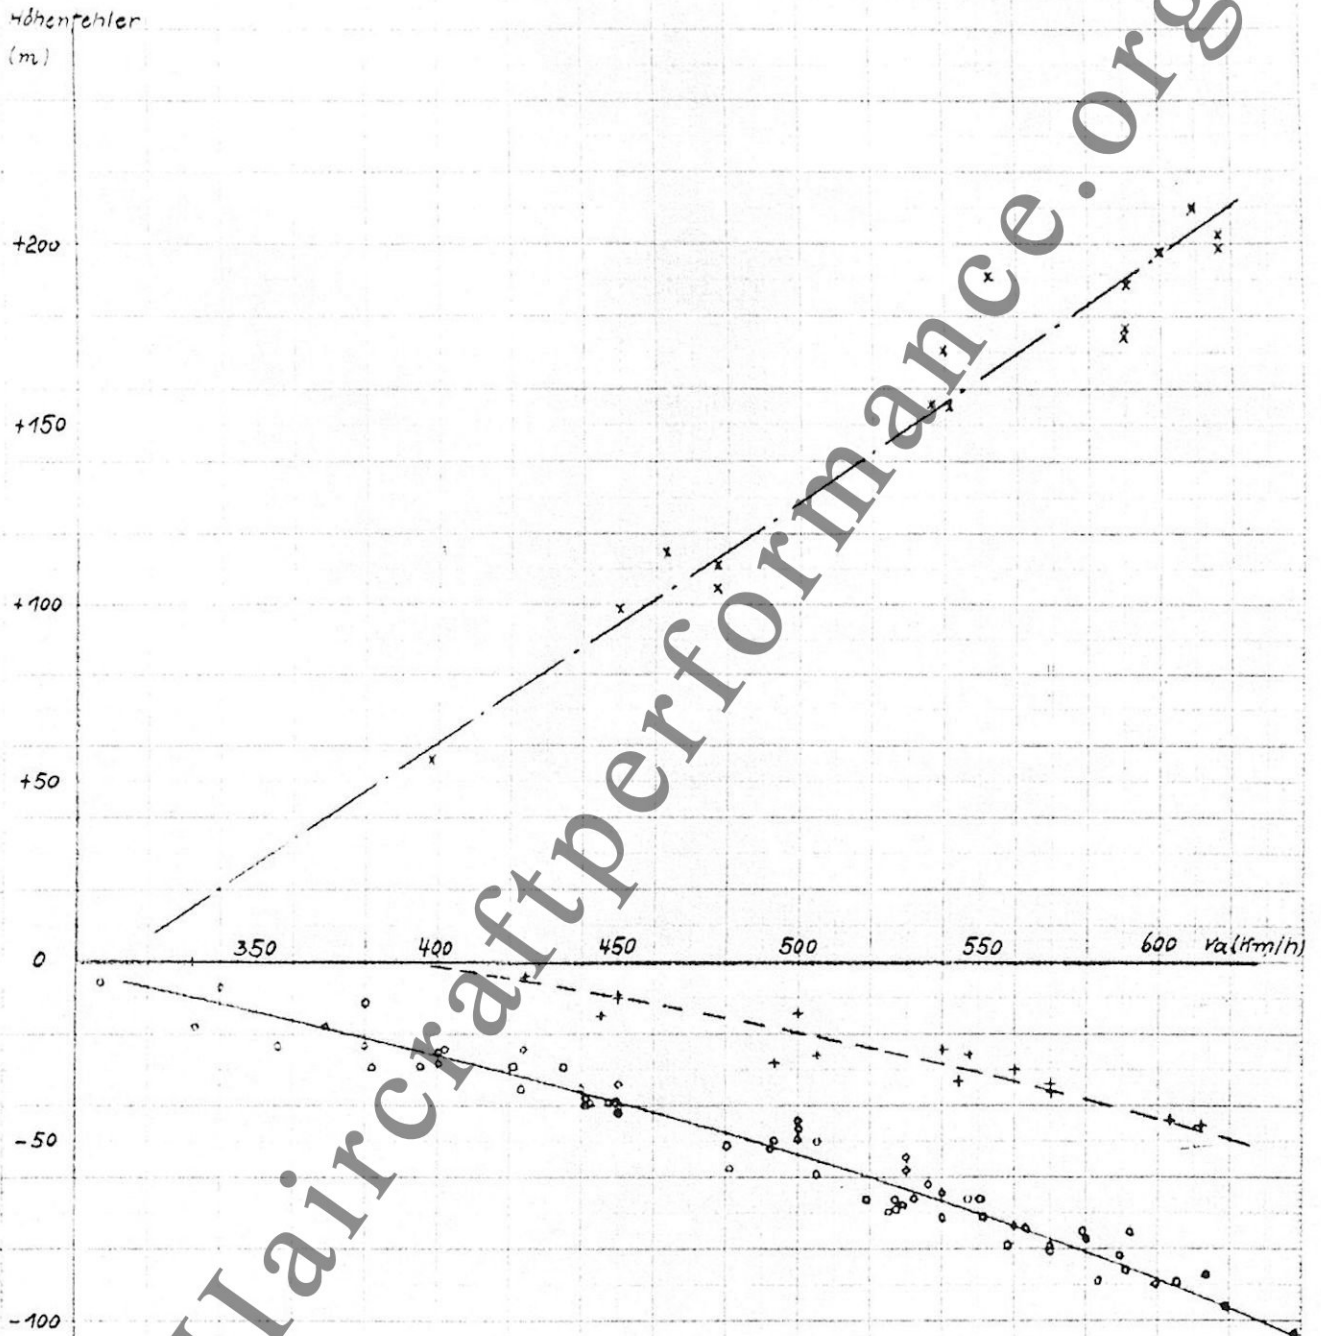
Fehlanzeigen der Höhenmesser verschiedener Stauraoranlagen.

1, Hakenstauraohr unter der rechten Fläche

2, Serienstauraohr: Einstellung  $+2^{\circ}40'$  bezog. auf Rumpflängsachse  
 Abstand: Flügel - stat. Schlitz 922 mm, Mutter - stat. Schlitz 105 mm

3, Außenstauraohr am Randbogen rechts: Einstellung  $-1^{\circ}$  bezog. auf Rumpflängsachse  
 Abstand: Flügel - stat. Schlitz 716 mm, Mutter - stat. Schlitz 125 mm  
 bzw. " " " 716 mm, " " " 125 mm

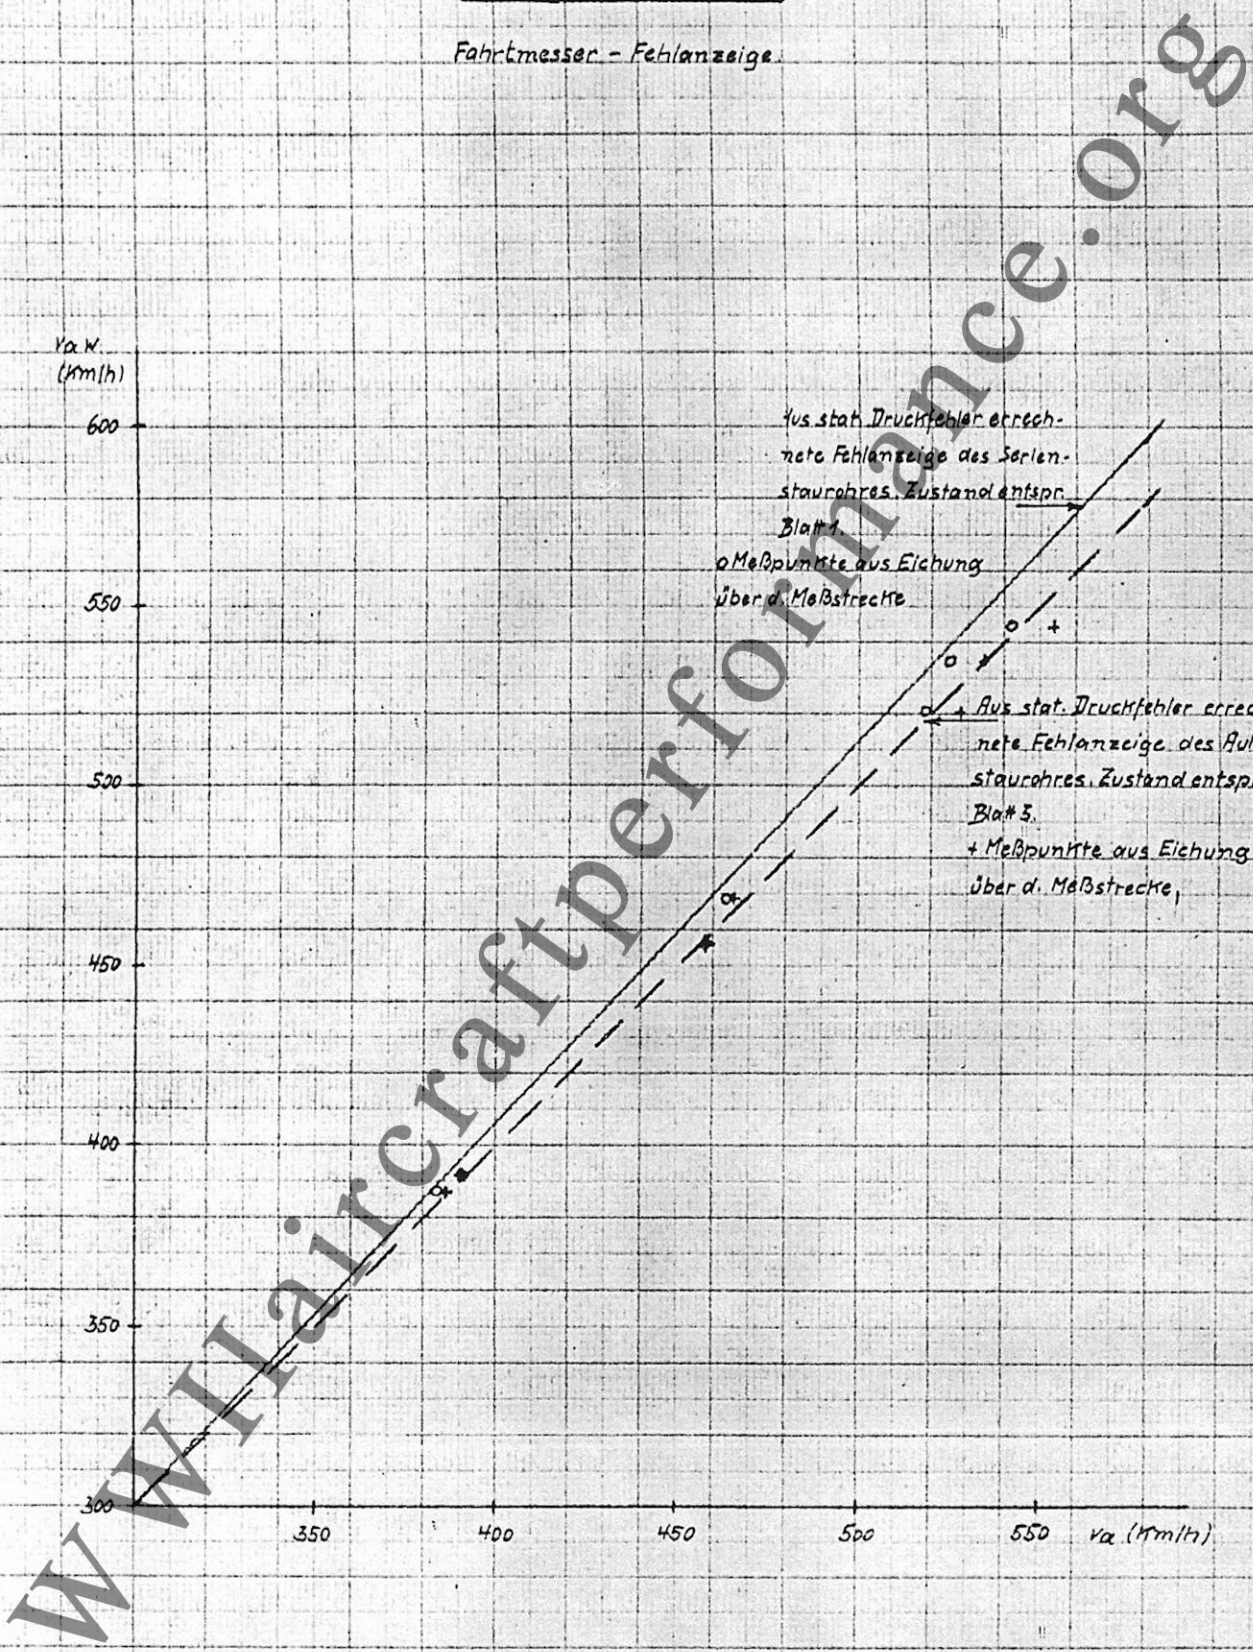
Fahrtmesser - Fehl Anzeige

Aus stat. Druckfehler errech-  
nete Fehl Anzeige des Serien-  
staurohres. Zustand entspr.  
Blatt 1.  
o Meßpunkte aus Eichung  
über d. Meßstrecke

Aus stat. Druckfehler errech-  
nete Fehl Anzeige des Außen-  
staurohres. Zustand entspr.  
Blatt 5.  
+ Meßpunkte aus Eichung  
über d. Meßstrecke,
